ARCHITECTURE EN TERRE

# LA PATHOLOGIE, HUMIDE DU PISÉ

**Le pisé, béton de terre crue compactée associant en quantité variable argile, silts, sables, graviers et cailloux, est bien représenté dans le patrimoine architectural français. S'il peut durer des siècles, il demeure un matériau sensible à l'humidité, nécessitant un environnement protecteur. Le point sur les facteurs de risque, la prévention et le traitement de cette pathologie majeure du pisé.**

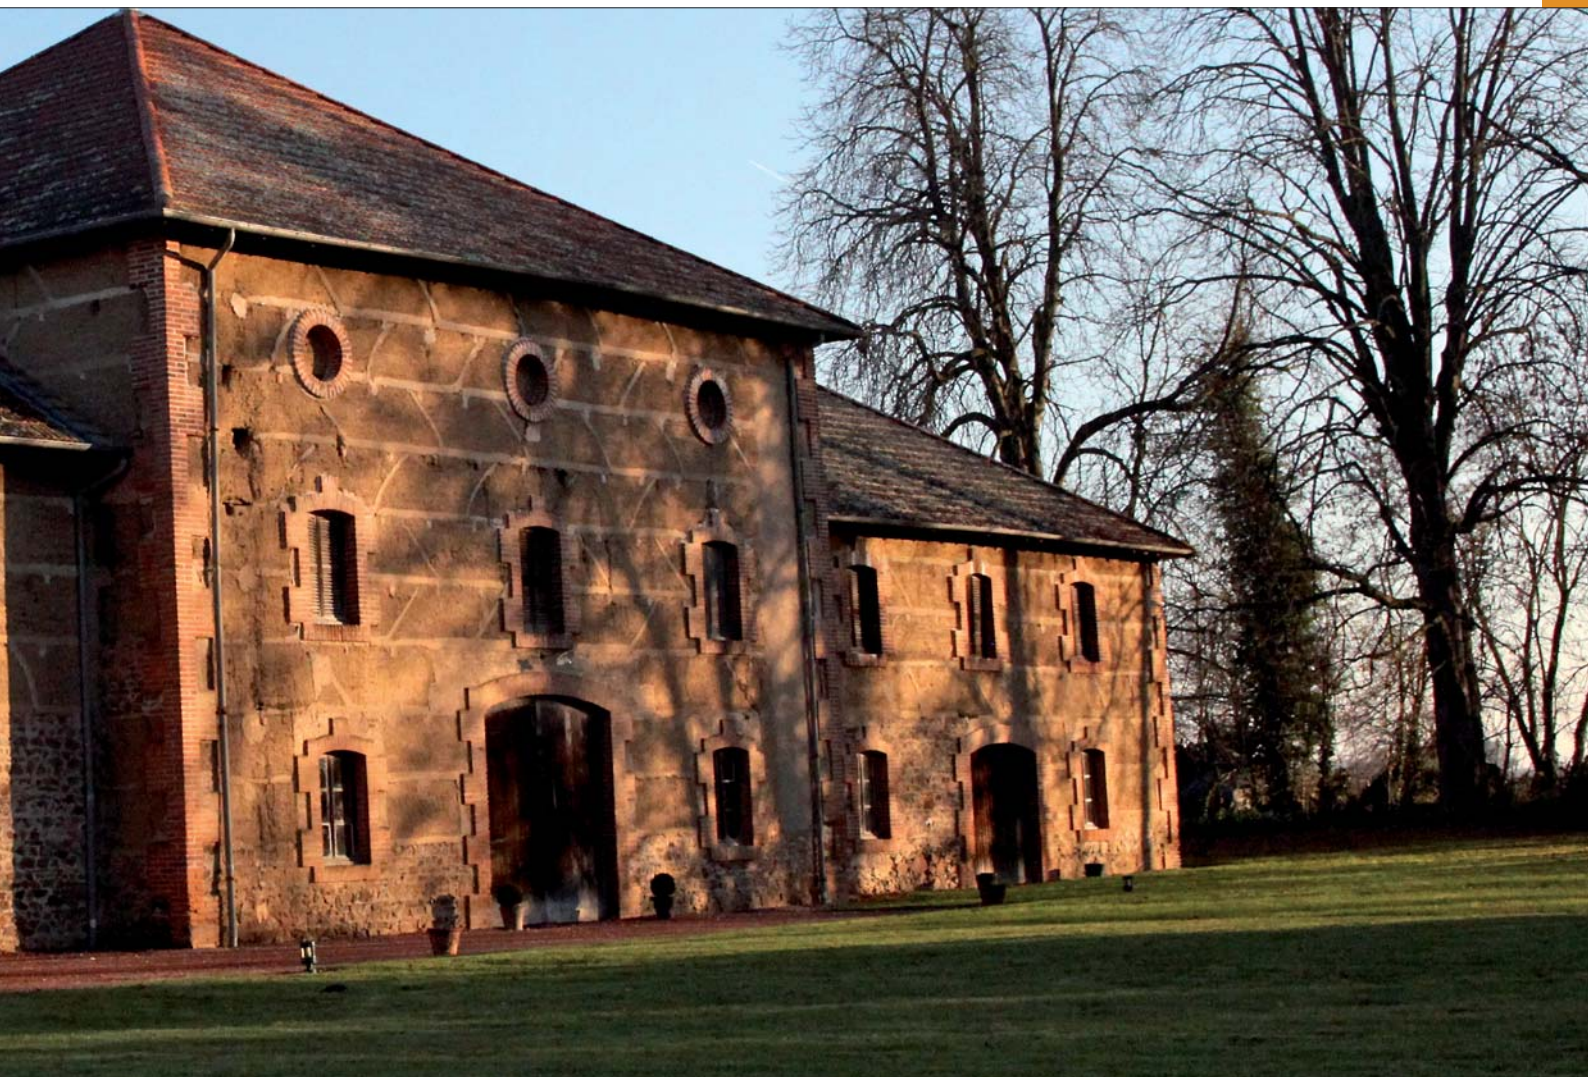
**Photo ci-dessus : Bâtiment agricole de la fin du XIX<sup>e</sup> siècle en pisé sans enduit : le pisé bien protégé passe les siècles (Saint-André-Le-Puy [Loire]).**

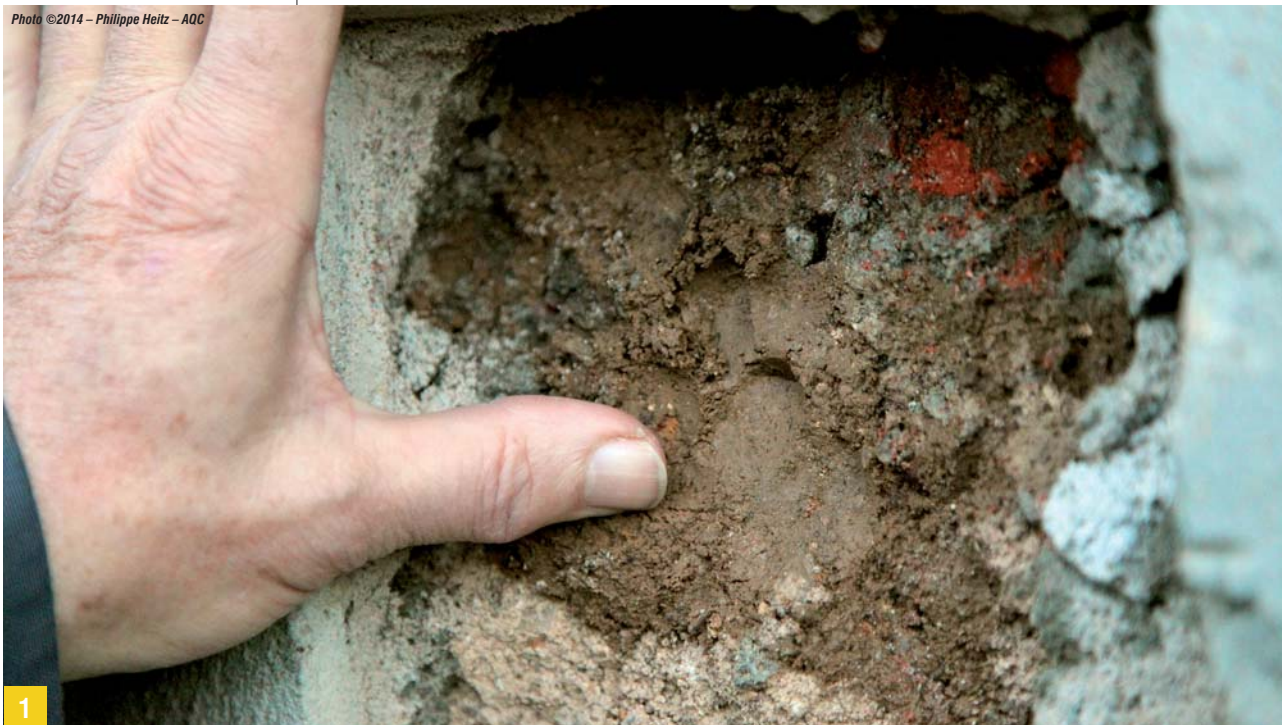
**1** Le pisé humidifié sous plusieurs couches d'enduit ciment garde la trace du doigt.

Au toucher, un pisé sec est dur comme la pierre avec une sensation de grain velouté. Sa teneur en eau est d'environ 1 à 2 %. Le pisé prend une couleur foncée à partir de 5 à 7 % : il reste dur mais la pathologie est déjà là. Encore plus dégradé, il garde l'empreinte du doigt et se déforme comme une pâte à modeler. À la mise en œuvre par compactage, la teneur en eau est de 10 à 12 %. En revanche, en malaxant terre à pisé et graviers dans une bétonnière avec 16 à 20 % d'eau, on obtient une « terre coulée ». Avec cette quantité d'eau, ce mortier de gravier argileux ne peut être compacté : il est utilisé en projection ou coulage. La consistance de la terre à pisé et ses propriétés mécaniques et rhéologiques [1] sont donc intimement dépendantes de sa teneur en eau, c'est-à-dire de la quantité d'eau par rapport à sa masse sèche. La teneur en eau est déterminée en laboratoire de façon simple, par pesée d'un échantillon avant et après dessiccation

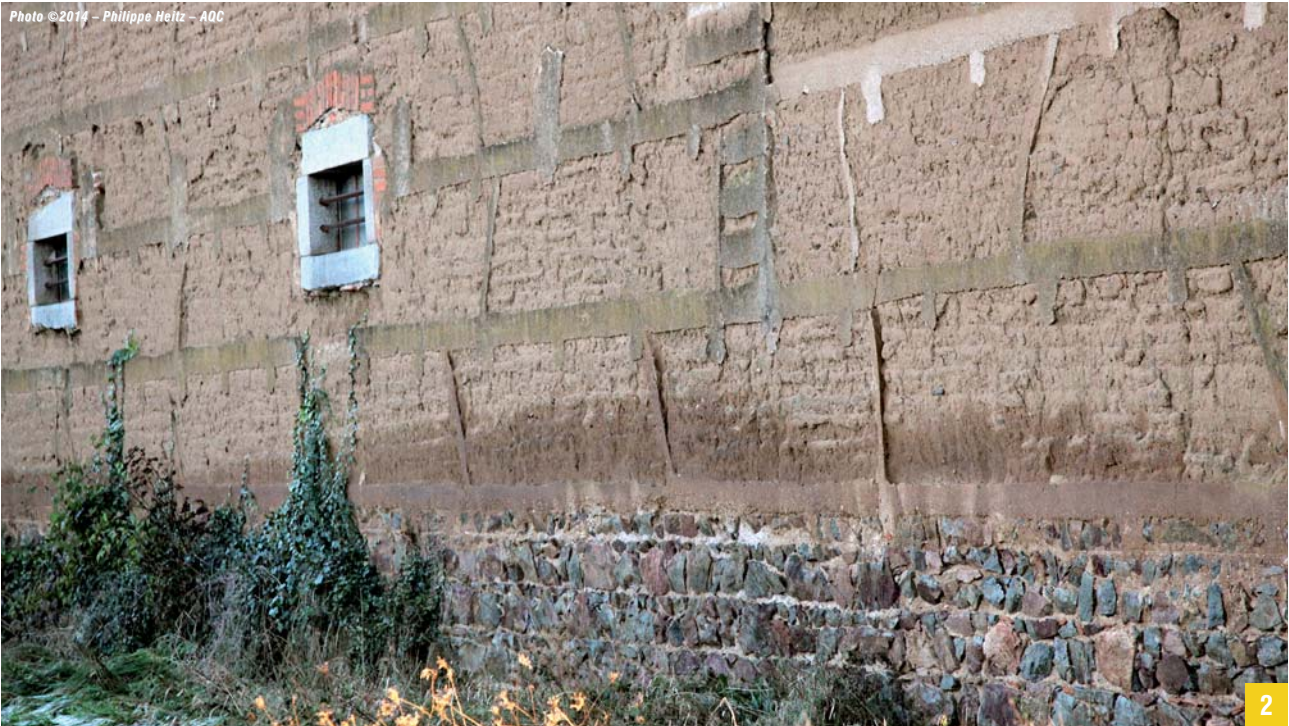
**2** Une zone humide liée au salpêtre au bas d'un mur d'étable en pisé.

dégradation peu étendue seront réparées par enduits ou mortier de terre ou de chaux (2). Pour le traitement du pisé humidifié à cause du salpêtre, Martin Pointet de la Scop Caracol préconise, après résolution du problème originel de remontées d'eau, de poser en soubassement puis d'enlever plusieurs fois des enduits de terre « martyrs » qui capteront une partie du sel.

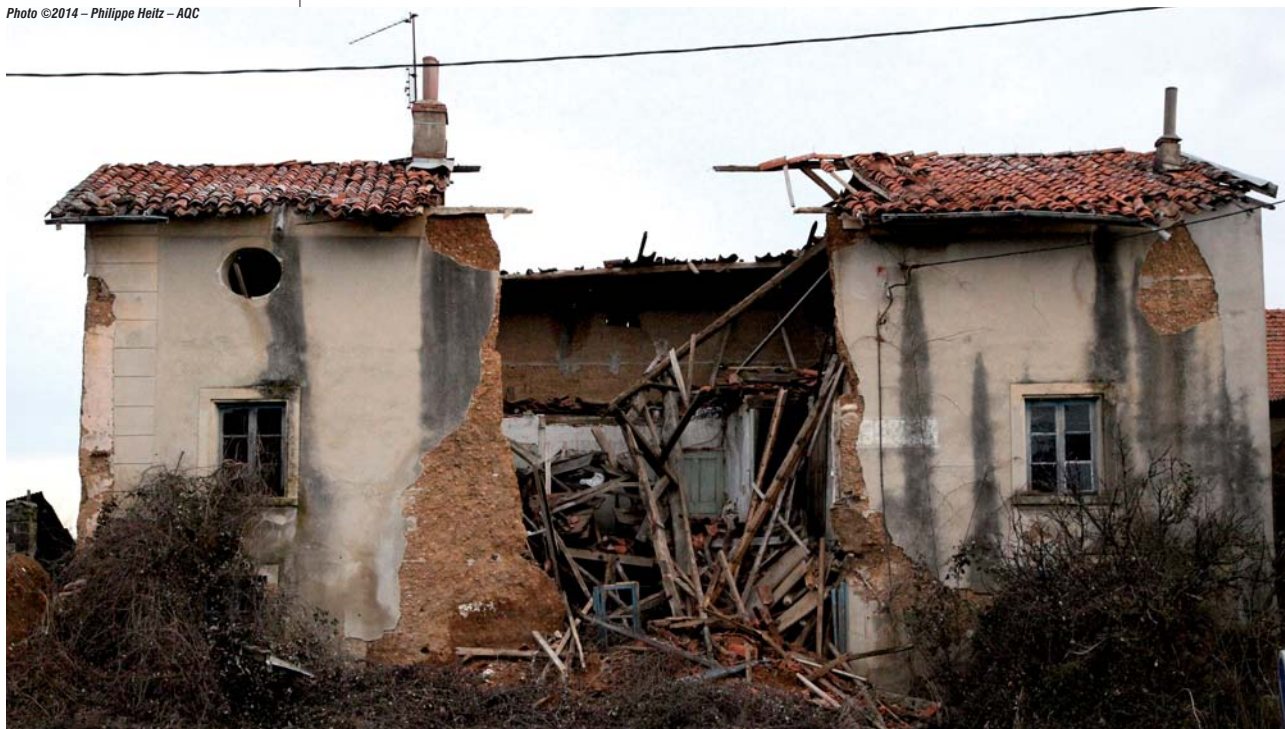
L'absence d'entretien d'une maison en pisé conduit à sa destruction par dégradation humide irréversible (Isère).
